# *Fastighetens skick*

Malungsvägen 17

## Utlåtande över

## ÖVERLÅTELSEBESIKTNING

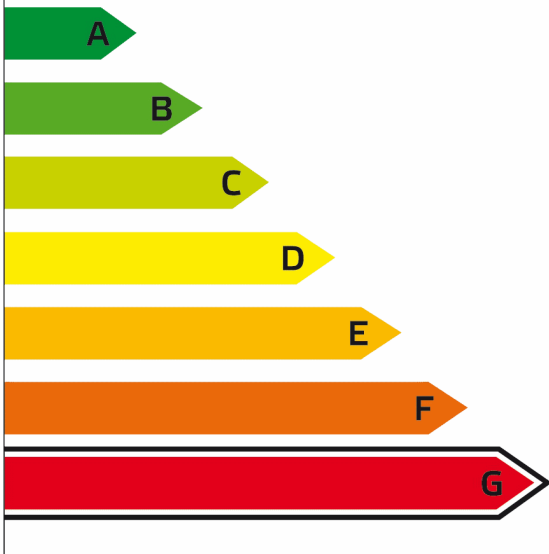
## ENERGIKLASSER

DENNA BYGGNADS  
ENERGIKLASS

**Energiprestanda, primärenergital:**  
289 kWh/m<sup>2</sup> och år
