Kvarnparksvägen 11

2024-107

## ÖVERLÅTELSEBESIKTNING

Näktergalen 20  
Kvarnparksvägen 11  
18239 Danderyd

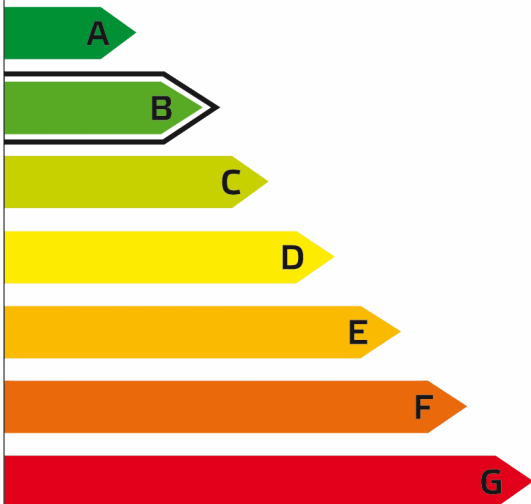
## ENERGIKLASSER

DENNA BYGGNADS  
ENERGIKLASS

**Energiprestanda, primärenergital:**  
49 kWh/m<sup>2</sup> och år

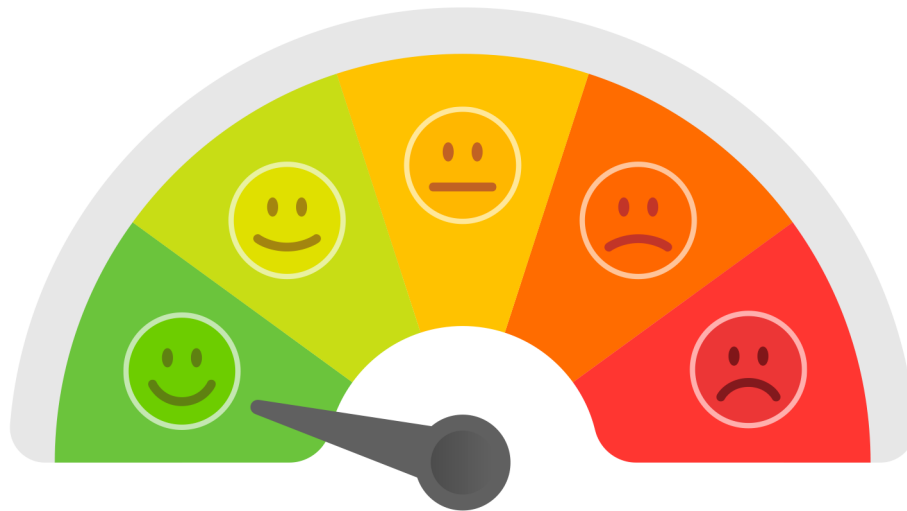
## Information om resultatet från korttidsmätning med RapiDOS+

Bedömningen baseras på bifogad analysrapport (**7819220:1**), uppgifter om fastigheten samt data vi har från jämförelsetester. Den visar hur sannolikt det är att fastigheten skulle få ett årsmedelvärde för radon över eller under referensvärdet på 200 Bq/m<sup>3</sup>. Referensvärdet baseras på en mätning av årsmedelvärde som genomförs minst 2 månader under perioden 1 oktober till 30 april.

### Kommentar till värdet:

Resultatet från korttidsmätningen med RapiDOS+ visar på en så pass låg radonhalt att fastigheten med stor sannolikhet skulle ligga under referensvärdet. Risken för att få lungcancer orsakad av radon ökar dock med halten radon och WHO rekommenderar t ex att man helst bör ligga under 100 Bq/m<sup>3</sup>. Om en säkrare bedömning önskas rekommenderas en årsmedelvärdesmätning som kan beställas på [Radonova.se](https://www.radonova.se).
