# *Fastighetens skick*

Djurklouvägen 7

## ÖVERLÅTELSEBESIKTNING

Hundturken 11  
Djurklouvägen 7  
16763 Bromma

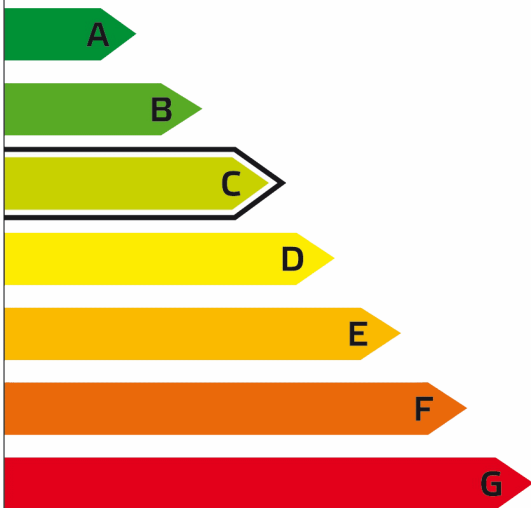
## ENERGIKLASSER

DENNA BYGGNADS  
ENERGIKLASS

**Energiprestanda, primärenergital:**  
73 kWh/m<sup>2</sup> och år
