# *Fastighetens skick*

Bergportsvägen 9

## ÖVERLÅTELSEBESIKTNING

Bergporten 7  
Bergportsvägen 9  
16754 Bromma

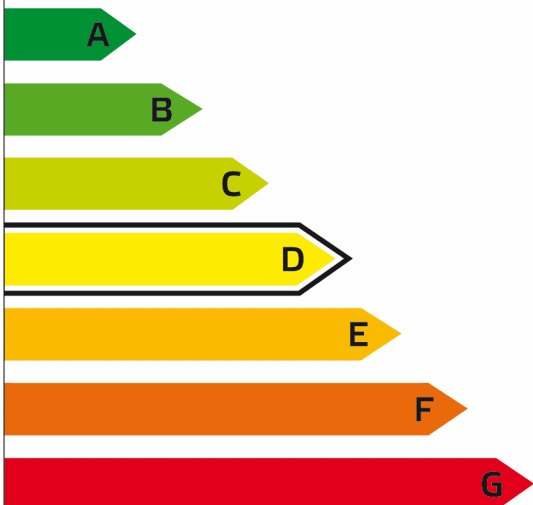
## ENERGIKLASSER

DENNA BYGGNADS  
ENERGIKLASS

**Energiprestanda, primärenergital:**  
95 kWh/m<sup>2</sup> och år

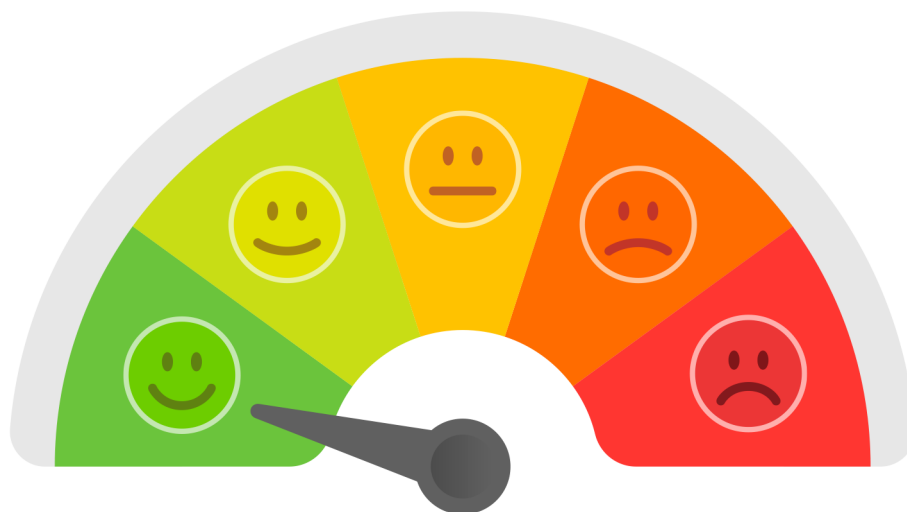
## Information om resultatet från korttidsmätning med RapiDOS+

Bedömningen baseras på bifogad analysrapport (**8022439:1**), uppgifter om fastigheten samt data vi har från jämförelsetester. Den visar hur sannolikt det är att fastigheten skulle få ett årsmedelvärde för radon över eller under referensvärdet på 200 Bq/m<sup>3</sup>. Referensvärdet baseras på en mätning av årsmedelvärde som genomförs minst 2 månader under perioden 1 oktober till 30 april.

### Kommentar till värdet:

Resultatet från korttidsmätningen med RapiDOS+ visar på en så pass låg radonhalt att fastigheten med stor sannolikhet skulle ligga under referensvärdet. Risken för att få lungcancer orsakad av radon ökar dock med halten radon och WHO rekommenderar t ex att man helst bör ligga under 100 Bq/m<sup>3</sup>. Om en säkrare bedömning önskas rekommenderas en årsmedelvärdesmätning som kan beställas på [Radonova.se](https://www.radonova.se).
