Tennisvägen 10

2025-052

# ÖVERLÅTELSEBESIKTNING

Gubbkärret 2  
Tennisvägen 10  
16841 Bromma

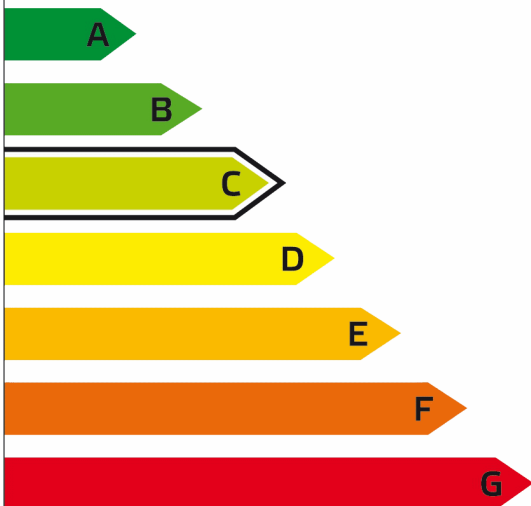
## ENERGIKLASSER

DENNA BYGGNADS  
ENERGIKLASS

**Energiprestanda, primärenergital:**  
77 kWh/m<sup>2</sup> och år
