# *Fastighetens skick*

Nockebyvägen 83

## ÖVERLÅTELSEBESIKTNING

Pantern 13  
Nockebyvägen 83  
16775 Bromma

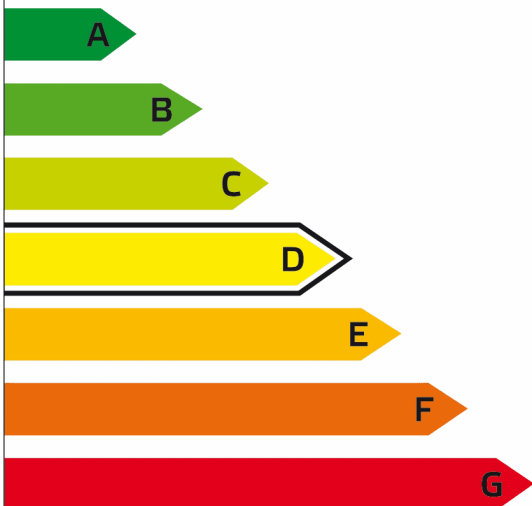
## ENERGIKLASSER

DENNA BYGGNADS  
ENERGIKLASS

**Energiprestanda, primärenergital:**  
109 kWh/m<sup>2</sup> och år
