# *Fastighetens skick*

## Utlåtande över

## ÖVERLÅTELSEBESIKTNING

Noshörningen 2  
Orsavägen 7  
16776 Bromma

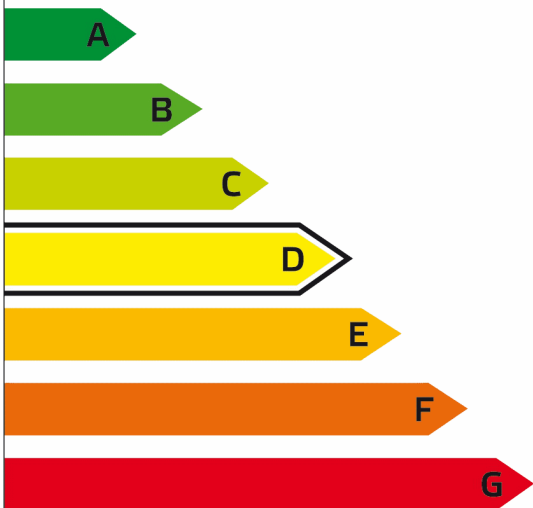
## ENERGIKLASSER

DENNA BYGGNADS  
ENERGIKLASS

**Energiprestanda, primärenergital:**  
119 kWh/m<sup>2</sup> och år
