# *Fastighetens skick*

Bergslagsvägen 164

## ÖVERLÅTELSEBESIKTNING

Lihultsyxan 16  
Bergslagsvägen 164  
16855 Bromma

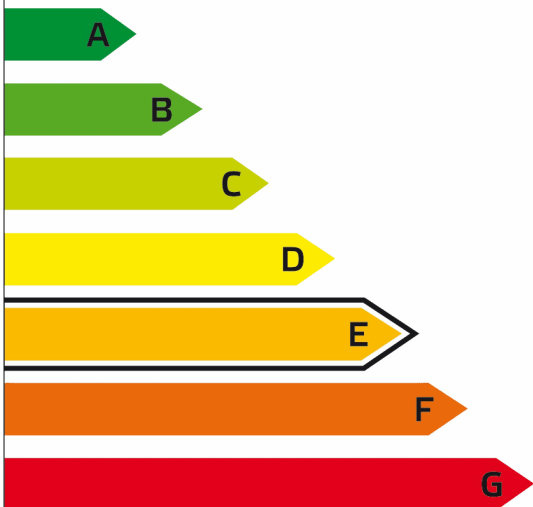
## ENERGIKLASSER

DENNA BYGGNADS  
ENERGIKLASS

**Energiprestanda, primärenergital:**  
133 kWh/m<sup>2</sup> och år
