# *Fastighetens skick*

Nåsvägen 10

## Utlåtande över

## ÖVERLÅTELSEBESIKTNING

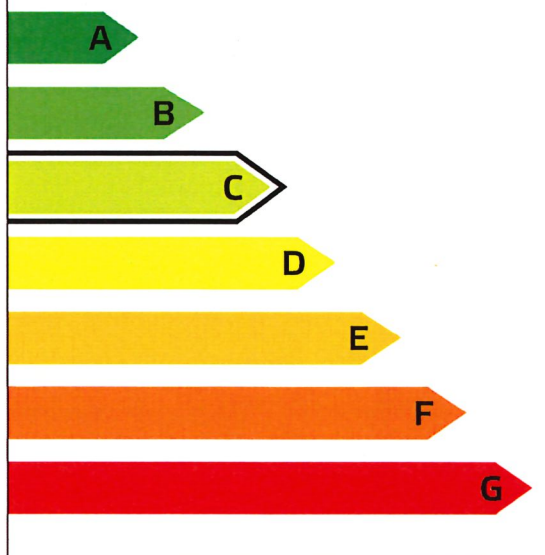
## ENERGIKLASSER

DENNA BYGGNADS  
ENERGIKLASS

**Energiprestanda, primärenergital:**  
70 kWh/m<sup>2</sup> och år
