Snäckvägen 18

2026-06-04

# ÖVERLÅTELSEBESIKTNING

Biskötaren 1  
Snäckvägen 18  
16753 Bromma

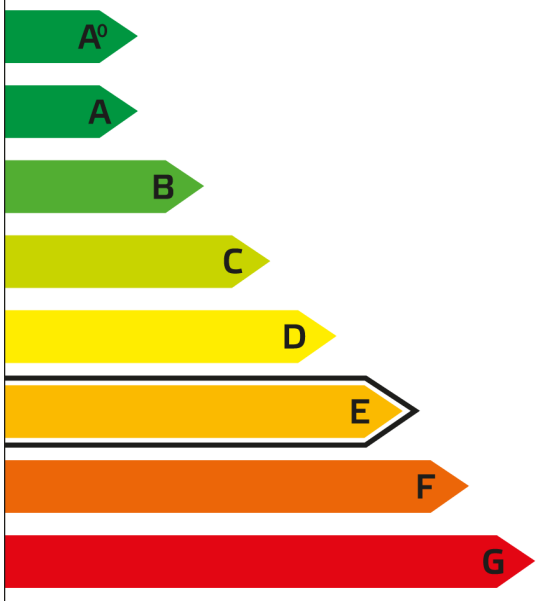
## ENERGIKLASSER

DENNA BYGGNADS  
ENERGIKLASS

**Energiprestanda, primärenergital:**  
123 kWh/m<sup>2</sup> och år
