# *Fastighetens skick*

Nyängsvägen 43

## ÖVERLÅTELSEBESIKTNING

Stor-Klas 16  
Nyängsvägen 43  
16754 Bromma

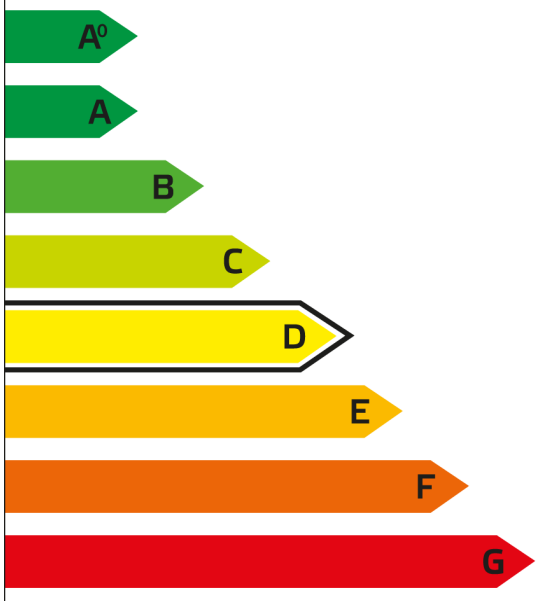
## ENERGIKLASSER

DENNA BYGGNADS  
ENERGIKLASS

**Energiprestanda, primärenergital:**  
118 kWh/m<sup>2</sup> och år
